## Entfernung von Fett auf Abwasser in der Lebensmittelindustrie

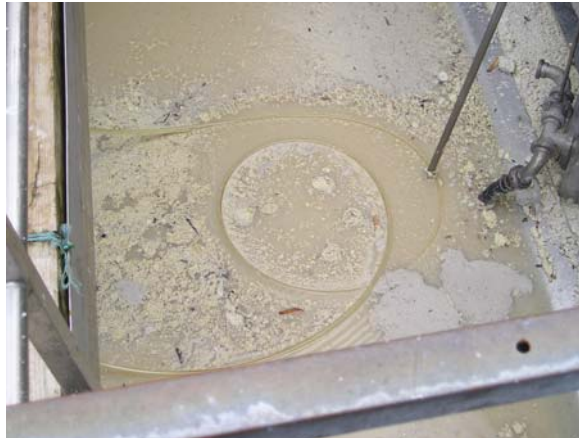
Die Fettschicht wird durch den Ölaufnahmeschlauch zerschlagen und Fett haftet an dem Ölaufnahmeschlauch

Auf der Fachmesse MAINTAIN haben die Mitarbeiter des Betriebes zum ersten Mal den Ölskimmer Modell S 100 im Betrieb gesehen. Der einfache Aufbau und die zuverlässige Entfernung der schwimmenden Ölphase hat das Team von der Bayerischen Milchindustrie eG sofort begeistert. Man war jedoch sehr skeptisch, ob die sehr feste Fettschicht von dem Ölaufnahmeschlauch aufgenommen werden kann. Bei einer Besichtigung der Abwasseranlage vor Ort durch den zuständigen Vertriebspartner der Firma Friess wurde jedoch schnell klar, dass der Ölskimmer Modell S 100 das Fett schnell und einfach, ohne großen Wasseranteil von der Oberfläche entfernen kann. Zunächst wurde ein Test mit einem Muster des Ölaufnahmeschlauches durchgeführt. Der Ölaufnahmeschlauch wurde durch die Fettschicht gezogen. Es zeigte sich deutlich, dass einzelne Klumpen und Partikel der Fettschicht an dem Ölaufnahmeschlauch hängen bleiben. Gleichzeitig wurde jedoch auch klar, dass bei einer Schichtstärke von 5 cm oder 6 cm der Ölaufnahmeschlauch nicht mehr auf der Wasseroberfläche treibt, sondern sich auf die feste Fettschicht legt, ohne das Fett mitgenommen wird. Mit dem Team der Instandhaltung wurde vereinbart, dass ein Test mit einem Ölskimmer unter realistischen Bedingungen durchgeführt wird. Nach der Installation des Mietgerätes wurde die aufschwimmende, harte Fettschicht abgesaugt. Anschließend wurde der Ölskimmer in Betrieb genommen. Es zeigte sich, dass die einzelnen Fettpartikel kurz nach aufschwimmen an die Oberfläche von dem Ölaufnahmeschlauch erfasst und entfernt wurden. Es bildete sich keine harte Schicht aus Fett auf der Oberfläche. Stattdessen schwammen lediglich vereinzelt einige Fettpartikel auf dem Abwasser. Diese Fettpartikel wurden nach und nach von dem Ölaufnahmeschlauch entfernt.

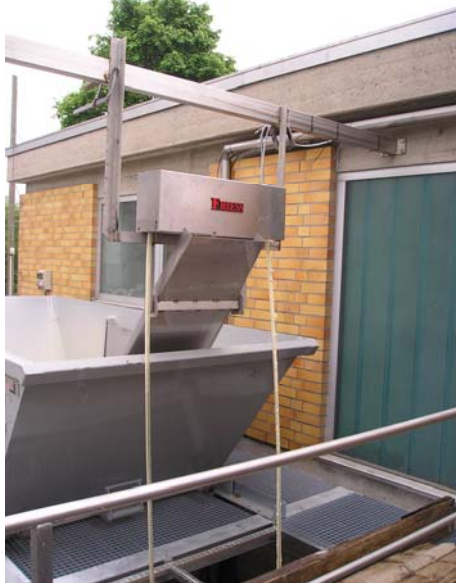
Ölskimmer Modell S 100

Rechts im Bild: Ölaufnahmeschlauch mit anhaftenden Fettpartikeln

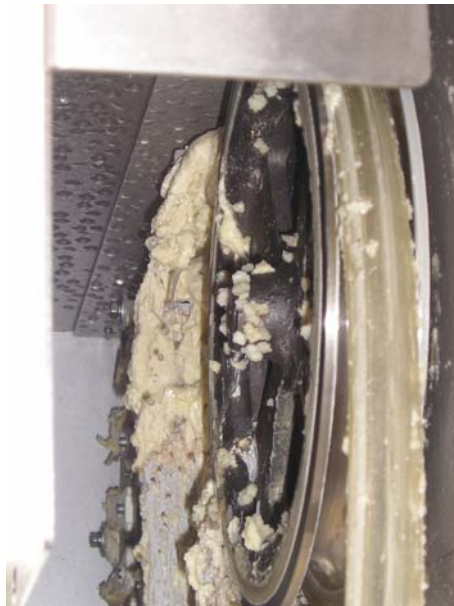
Innenansicht des Ölskimmers

1. Der Ölskimmer wurde im Bereich der Abstreifer beheizt. Dadurch rutschen die Fettpartikel von den Abstreifern besser nach unten.
2. Die serienmäßige Ölaufangwanne wurde durch eine offene Rutsche ersetzt. Die offene Rutsche kann im Bedarfsfall leicht und einfach gereinigt werden.
3. Das gesammelte Fett wird in einem speziell angefertigten Container gesammelt. Die Instandhalter von der Bayerischen Milchindustrie eG haben den Sammelcontainer seitlich mit zwei zusätzlichen Kammern versehen. Die Kammern sind durch Stecksiebe vom restlichen Container abgetrennt. Das Wasser fließt nun durch die Stecksiebe in die seitlichen Kammern und von dort zurück in die Abwasseranlage.

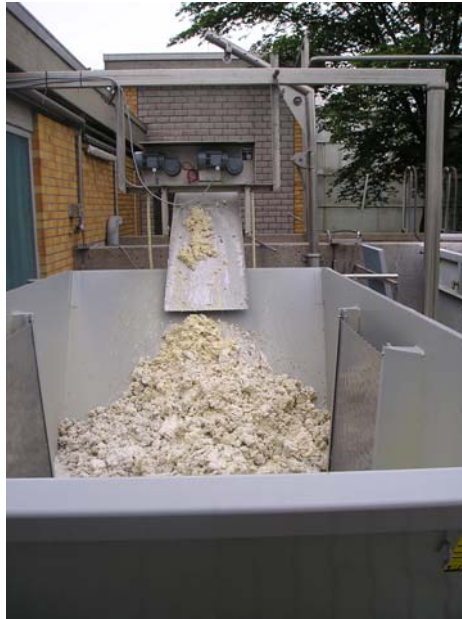
**Sammelcontainer mit seitlichen Steck-sieben**
